# 生产建设项目水土保持设施 验收鉴定书

项 目 名 称：新型建材及装饰构件生产项目

验 收 单 位：南京青之禾环境工程有限公司

2024 年 10 月

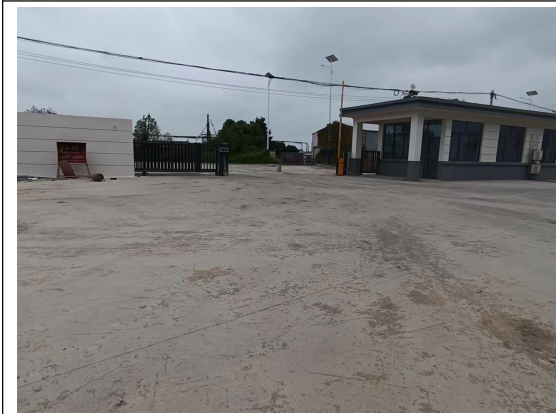
| 厂区道路 | 厂区道路 |

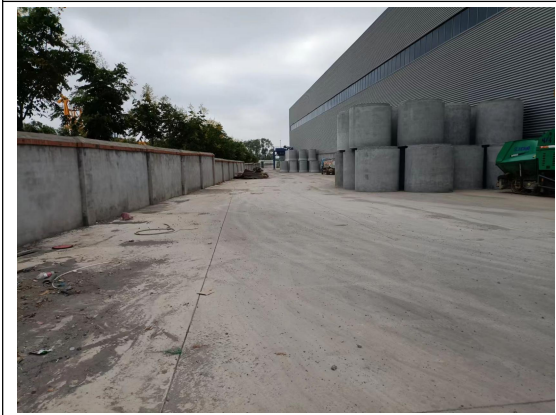
| 厂区道路 | 绿化 |
